1、構造上の注意点

2、前扉が開かない場合

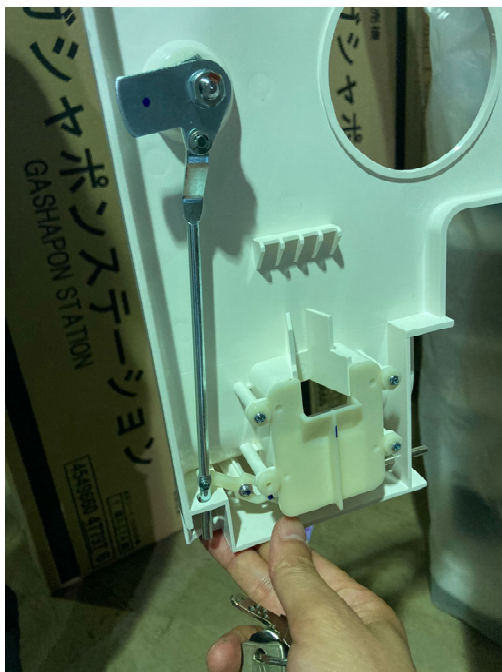
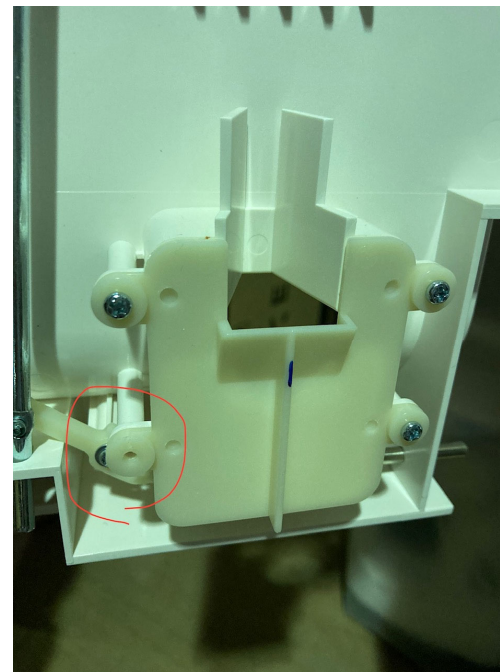
画像にある『赤○印』の部分、
本来はビスがとまっているのですが、金庫に鍵シリンダーを取り付けると、
このビス部分に鍵シリンダーが干渉し、扉の開け閉めがうまく出来なくなります。
ご使用の際は、『赤○印』部分のビスを外して頂き運用下さい。

※メーカーのミスになります。

※ご使用上、問題はございません。

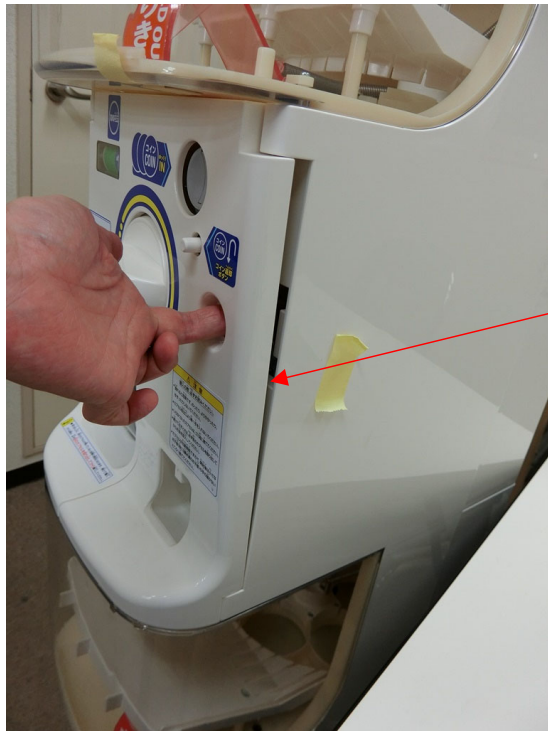
初期の配送時、ロックキーと呼ばれるシャフト部分が本体扉にテープ留めのような形で出荷されていますが、配送の過程でテープ留めが緩んだり、剥がれたりして、ロックキーが下がり、ロック状態になる事例が時よりあります。

隙間から定規を入れて、ロックキーを押し上げる

対処方法は、定規やカッターのような薄平い物を隙間に入れて、ロックキーを上押し上げるような感じでお願いします。アナログな対処ですので、少々難しいかも知れません。
